## Incident-report, Storing netwerk 7 maart 2016 (Update 11-03-2016)

### Samenvatting

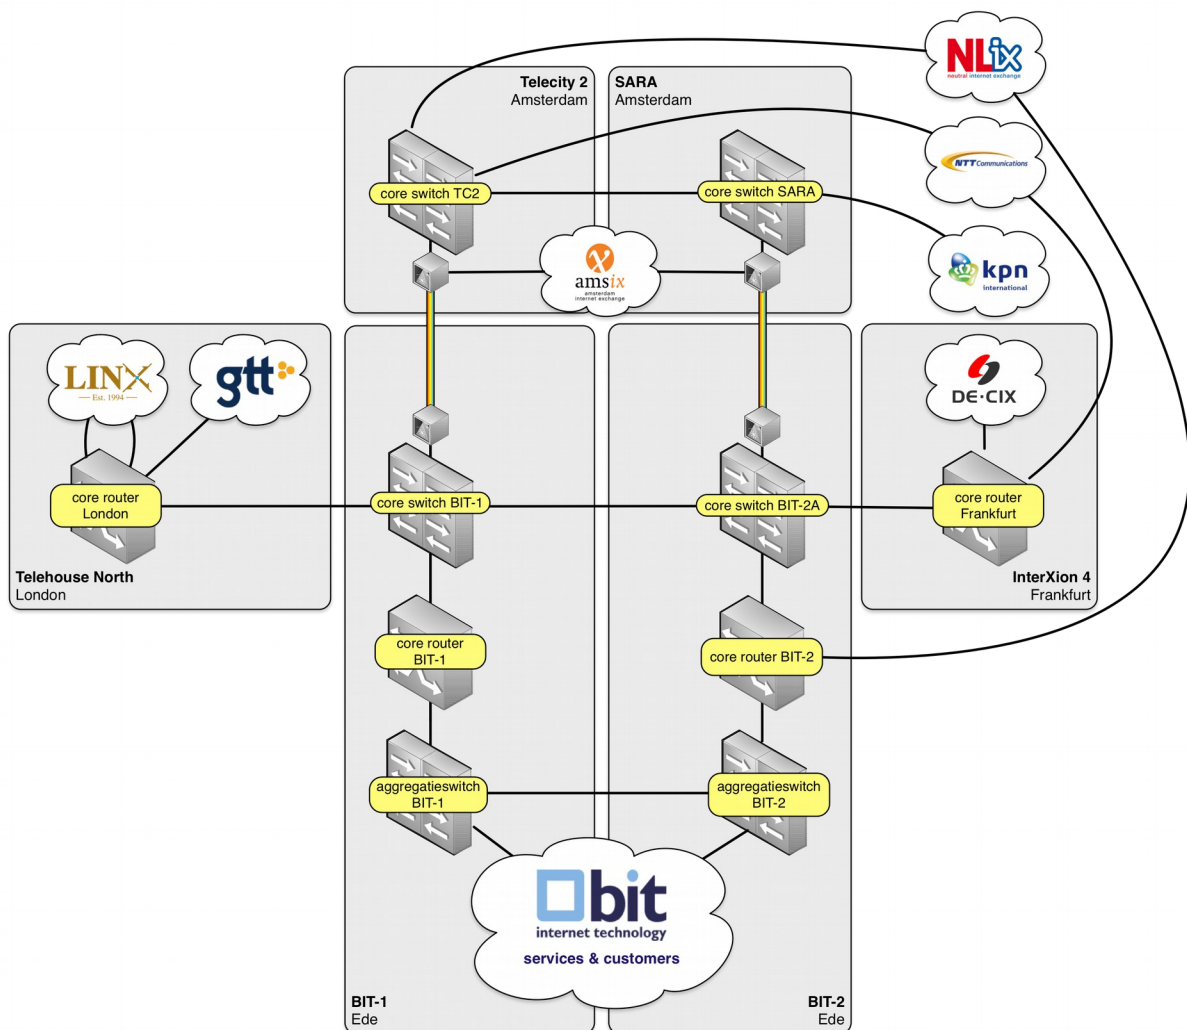
Voor een correct beeld van het incident is het van belang duidelijkheid te scheppen in de netwerk architectuur van BIT. In het diagram hieronder staan de belangrijkste componenten van het core netwerk van BIT. De componenten in BIT-1 en BIT-2 zijn allemaal tegelijkertijd actief, uitval van één van de componenten heeft tot gevolg dat verkeer automatisch omgeleid wordt via andere paden. Dat geldt voor zowel switching als routing. Tussen de datacenters in Ede en de datacenters in Amsterdam loopt een core ring waar loopprotectie op plaats vindt. Uitval van één van de core switches of van één van de paden zorgt ervoor dat een alternatief pad gebruikt wordt.

Hoge CPU load op de core switch in BIT-2A zorgt voor een loop op het core netwerk. Als gevolg van die hoge CPU load werkt loopprotectie op de switch niet zoals zou moeten. Het gevolg hiervan is dat verkeer op die switch naar alle poorten gestuurd wordt en verbindingen op die switch onbereikbaar worden. De paden tussen BIT-2A en Frankfurt en tussen BIT-2A en SARA (Amsterdam) zijn hierdoor niet meer bruikbaar. Dit heeft alleen directe gevolgen voor een aantal VLAN's tussen BIT-2A en Amsterdam en voor een deel van de access diensten die over het Tele2 netwerk geleverd wordt.

Door de wijzigingen op het core netwerk moeten de core routers grote hoeveelheden routes bijwerken. De CPU's van de routers blijken hierbij een bottleneck, waardoor gedurende lange tijd een discrepantie is tussen de routing en forwarding tabellen van de routers. Dit heeft als gevolg dat verkeer niet op de bestemmingen aankomt maar verloren gaat en de rest van het internet niet meer weet hoe het BIT netwerk bereikt kan worden. Zonder de CPU problemen op de routers was de impact beperkt gebleven tot een mogelijke korte onderbreking van bestaande verbindingen.
