**bit**  
internet technology

## Incident-report, Storing netwerk 7 maart 2016

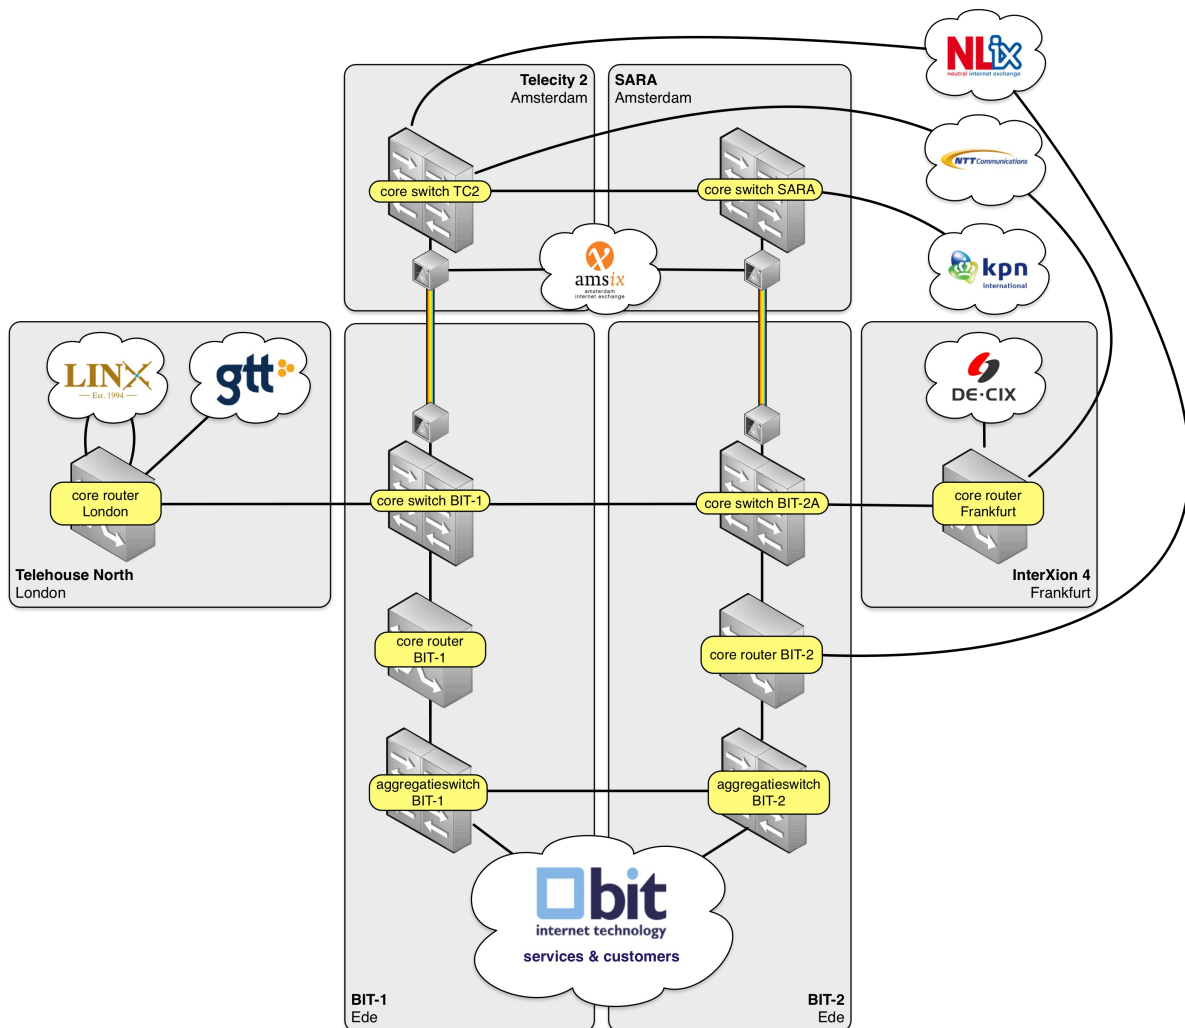
Voor een correct beeld van het incident is het van belang duidelijkheid te scheppen in de netwerk architectuur van BIT. In het diagram hieronder staan de belangrijkste componenten van het core netwerk van BIT. De componenten in BIT-1 en BIT-2 zijn allemaal tegelijkertijd actief, uitval van één van de componenten heeft tot gevolg dat verkeer automatisch omgeleid wordt via andere paden. Dat geldt voor zowel switching als routing. Tussen de datacenters in Ede en de datacenters in Amsterdam loopt een core ring waar loopprotectie op plaats vindt. Uitval van één van de core switches of van één van de paden zorgt ervoor dat een alternatief pad gebruikt wordt.

Hoge CPU load op de core switch in BIT-2A zorgt voor een loop op het core netwerk. Als gevolg van die hoge CPU load werkt loopprotectie op de switch niet zoals zou moeten. Het gevolg hiervan is dat verkeer op die switch naar alle poorten gestuurd wordt en verbindingen op die switch onbereikbaar worden. De paden tussen BIT-2A en Frankfurt en tussen BIT-2A en SARA (Amsterdam) zijn hierdoor niet meer bruikbaar. Dit heeft alleen directe gevolgen voor een aantal VLAN's tussen BIT-2A en Amsterdam en voor een deel van de access diensten die over het Tele2 netwerk geleverd wordt.

Door de wijzigingen op het core netwerk moeten de core routers grote hoeveelheden routes bijwerken. De CPU's van de routers blijken hierbij een bottleneck, waardoor gedurende lange tijd een discrepantie is tussen de routing en forwarding tabellen van de routers. Dit heeft als gevolg dat verkeer niet op de bestemmingen aankomt maar verloren gaat en de rest van het internet niet meer weet hoe het BIT netwerk bereikt kan worden. Zonder de CPU problemen op de routers was de impact beperkt gebleven tot een mogelijke korte onderbreking van bestaande verbindingen.

- De toegangsprocedure tot [www.bit.org](http://www.bit.org) is aangepast waardoor toegang sneller mogelijk is en daarmee incidenten sneller gemeld kunnen worden.

- Mogelijkheden worden onderzocht om het reguliere telefoonnummer van BIT op een alternatieve wijze bereikbaar te krijgen bij (grote) netwerk incidenten.
- Er wordt verder onderzoek gedaan naar de oorzaak van de hoge CPU load op de core switch die het incident triggerde.
- Er wordt verder onderzocht hoe loop protectie op het core netwerk verder verbeterd kan worden.
- Er vindt spoedoverleg plaats met de router leverancier en vendor om op zeer korte termijn een oplossing te vinden voor de CPU problemen van de core routers.
